Wzmocnienie belek stropowych pod słupami
- elementy Bz1 i Bz2
skala 1:20

Inwestor	Powiat Włocławski ul. Cyganka 28, 87-800 Włocławek			
Projekt	Termomodernizacja budynku Zespołu Szkół im. Marii Grodzickiej w Lubrańcu Marysinie			
Adres	Marysin 30, 87-890 Marysin			
Stadium	Projekt Techniczny			
Tytuł rys.	Rzut konstrukcji stropu - stan projektowany			
Projektował	Nr uprawnień	Podpis	Opracował	
Elżbieta Szymborska	UAN-NB-8386-5/55/87 WK		Maciej Podlaski	
Sprawił	Nr uprawnień	Podpis	Opracował	
Maciej Podlaski	WKPI0039/PWOK/22			
Skala	Arkusz	Data	Branża	Nr. rysunku
1:100	594x420	29.11.2023	Budowlana	00 056

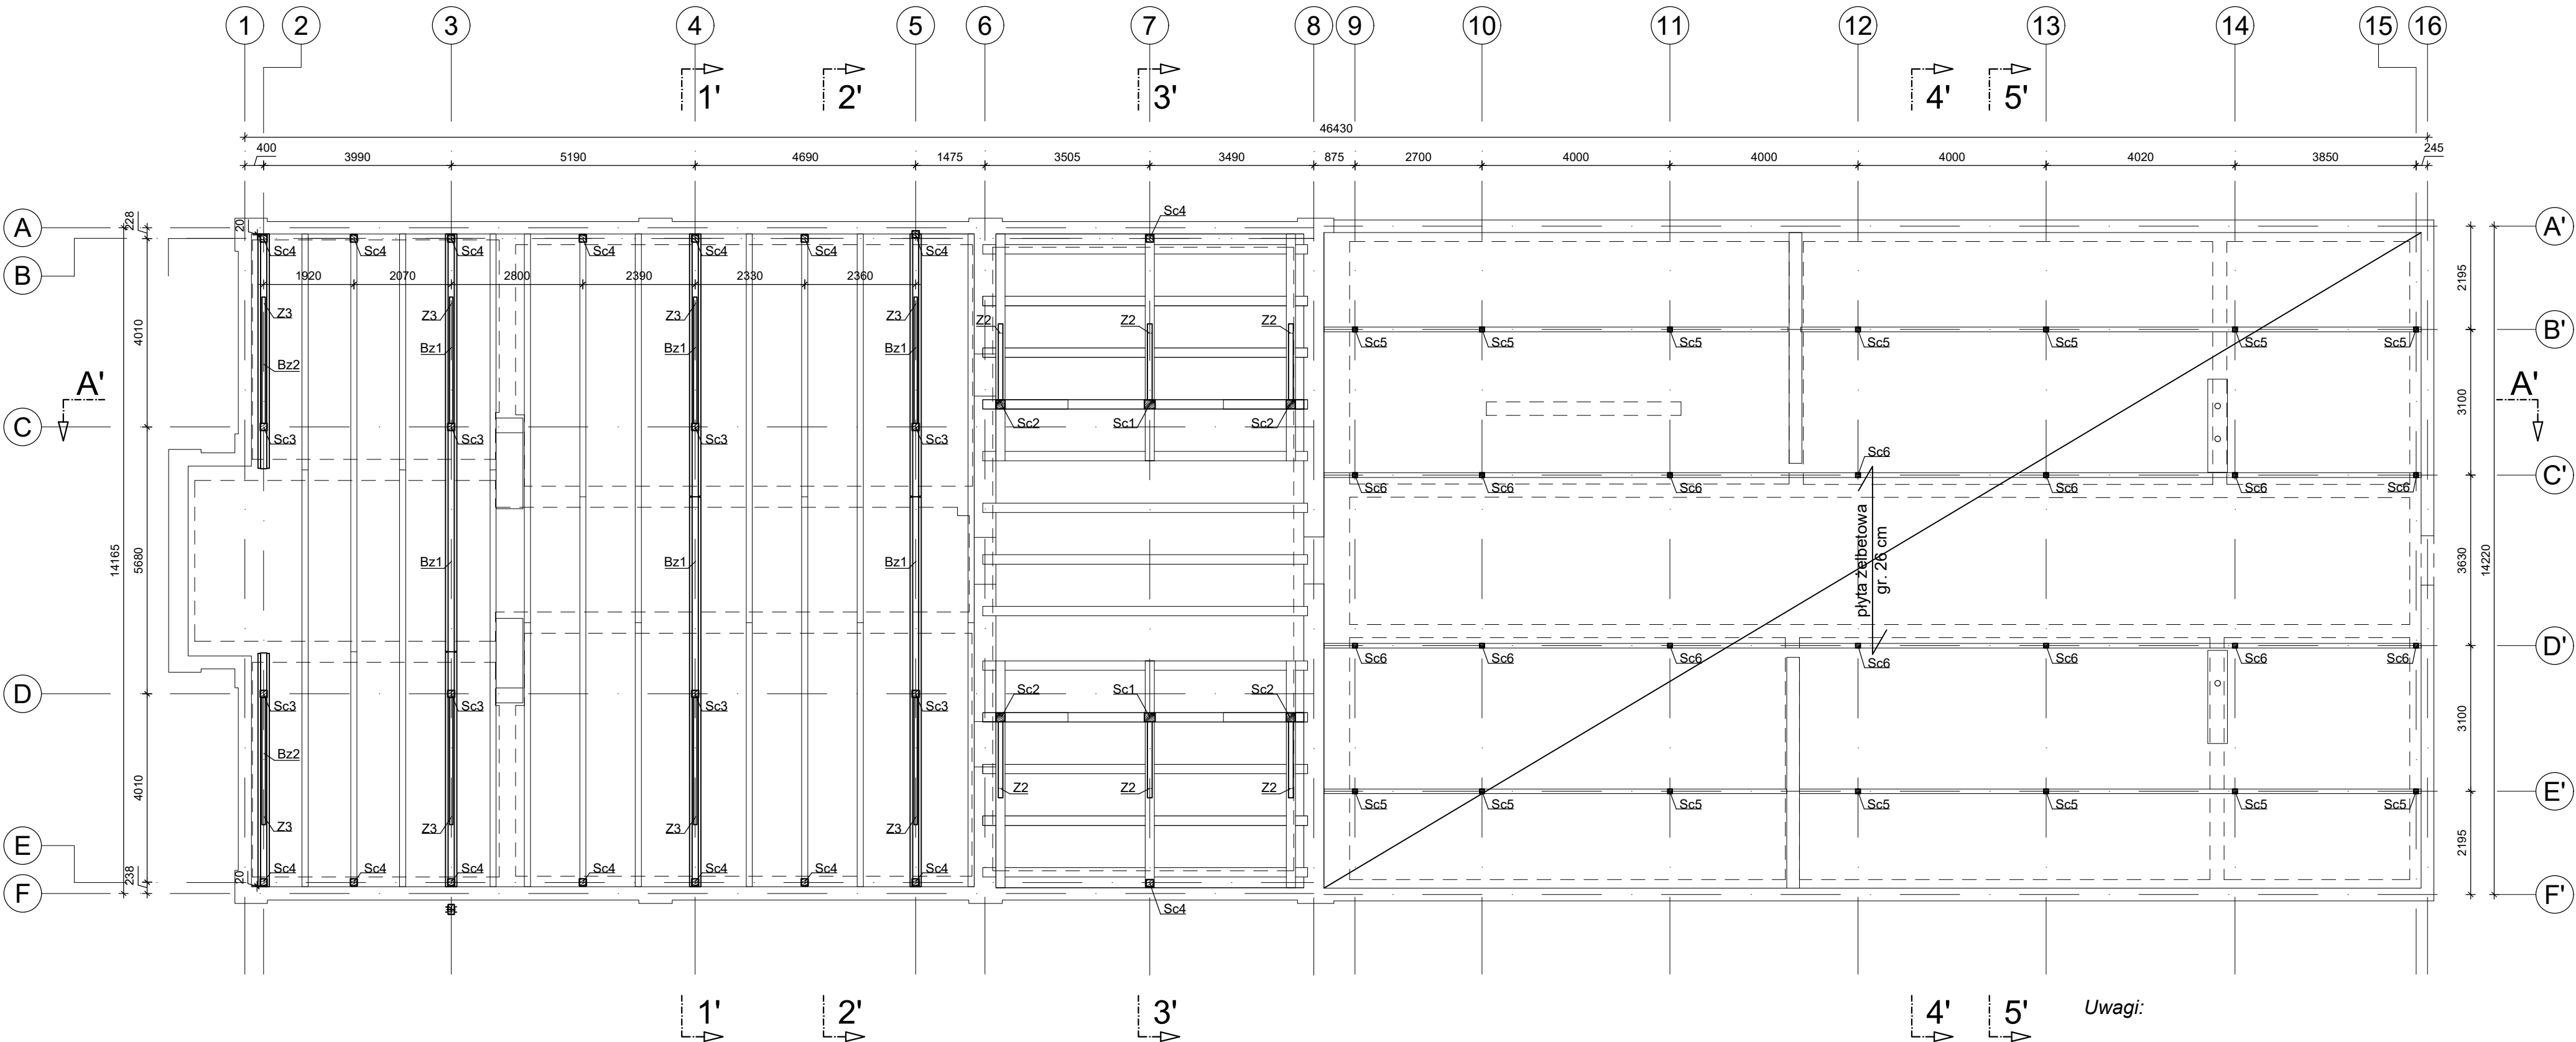
Belki stalowe oprzeć na ścianach poprzez zaprawę niskoskurczową.
Belki drewniane odizolować papą od zaprawy.
